# Patrimonio ferroviario de las ciudades capitales del Noroeste argentino. Arquitectura y transformaciones

STATE OF THE RAILWAY HERITAGE OF THE CAPITAL CITIES OF NORTHWEST ARGENTINE. ARCHITECTURE AND TRANSFORMATIONS

*Mónica Ferrari* \*  
*Oriana Martinelli* \*\*

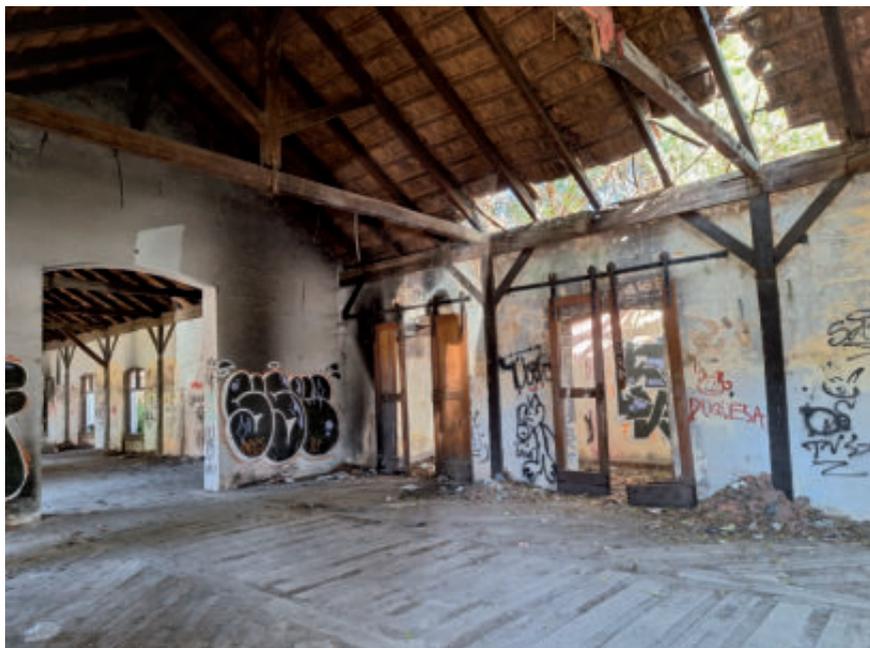
Figura 3. Depósito de cargas, Estación Tucumán Central Córdoba, 2023.  
Foto: M. Ferrari.

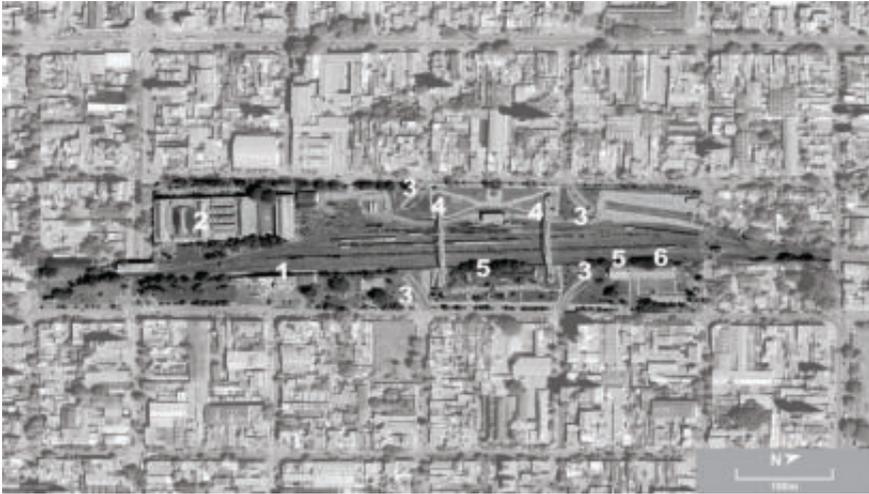
Figura 4. Estación Tucumán Central Córdoba. Fuente: elaboración propia en base a *Google Earth*, 2023.

Referencias: 1. Edificio de pasajeros / 2. Depósitos de carga (actualmente complejo deportivo) / 3. Nuevas intervenciones (túneles) / 4. Nuevas intervenciones (Puentes peatonales) / 5. Depósitos de carga / 6. Depósito de carga imitando el antiguo (actualmente centro cultural).

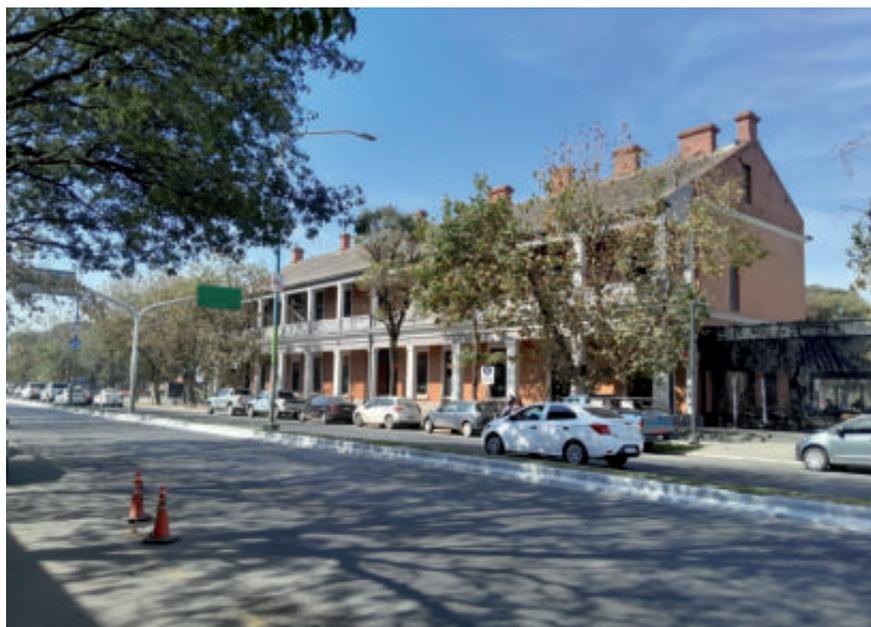
Figura 7. Edificio de Pasajeros, Estación El Provincial, 2023. Foto: M. Ferrari.

El edificio de pasajeros estuvo organizado en forma lineal, con una estructura en parrilla desarrollada en dos niveles. El acceso se realizó desde

la calle y perpendicular al edificio. En la planta baja, el eje de simetría pasaba por el *hall* de acceso y los locales se situaban en forma consecutiva y alineada hacia ambos laterales. Se utilizó la clásica tipología de cuerpo longitudinal con galerías hacia el boulevard de acceso y otra hacia el andén, en el lado opuesto. Las características arquitectónicas sobresalientes estaban netamente emparentadas con la tradición inglesa. Un elemento constructivo que reveló el origen de sus constructores fue la serie de chimeneas que sobresalen del tejado. La cubierta inclinada, el uso del ladrillo visto, el tipo de aparejo, las tornapuntas de madera de la galería del andén completaron los elementos estilísticos ingleses usados en este edificio. Puede observarse que aún persisten varios sectores con tejas originales del momento de su construcción (perteneciente a la firma de Pierre Sacoman de Saint Henry-Marseille). En una foto antigua es posible advertir el uso de la estructura resistente y barandas de madera, mientras que en la actualidad presenta la sustitución de las mismas por mampostería. En la intervención que se realizó entre los años 2021 y 2023 se le despojaron de instalaciones adicionales adosadas realizadas con posterioridad a su primitiva construcción, esta iniciativa es parte de preservar.<sup>2</sup> En el interior se derribaron muros, se despojó parte de la losa del entrepiso, de desvirtuaron parte de los hogares que la caracterizaban, se introdujeron instalaciones adicionales de modo irrespetuoso como conductos de humo que ventilan por debajo de la cubierta del balcón corrido que da hacia la fachada. Se apoyó, además, una nueva estructura metálica sobre el antiguo muro, evidenciando una falta de respeto hacia uno de los pocos edificios del siglo XIX que tiene la ciudad. El resultado fue una pérdida de su originalidad en el interior transformándose en uno de los tantos ejemplos donde se encuentra ausente la conservación de la originalidad.

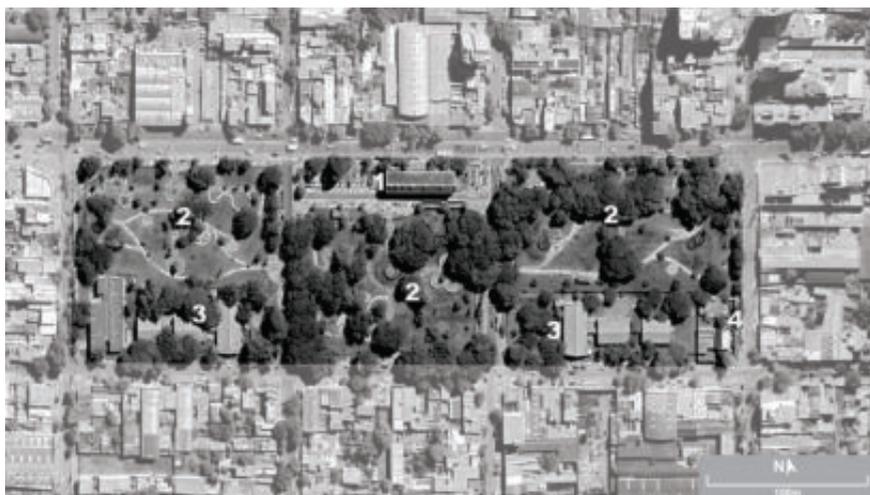
Figura 9. Estación Tucumán El Provincial. Fuente: elaboración propia en base a *Google Earth*, 2023.

Referencias: 1. Edificio de pasajeros (actualmente polo gastronómico) / 2. Espacios ferroviarios demolidos (actualmente parque público) / 3. Nuevas intervenciones (escuelas) / 4. Antigua vivienda ferroviaria.

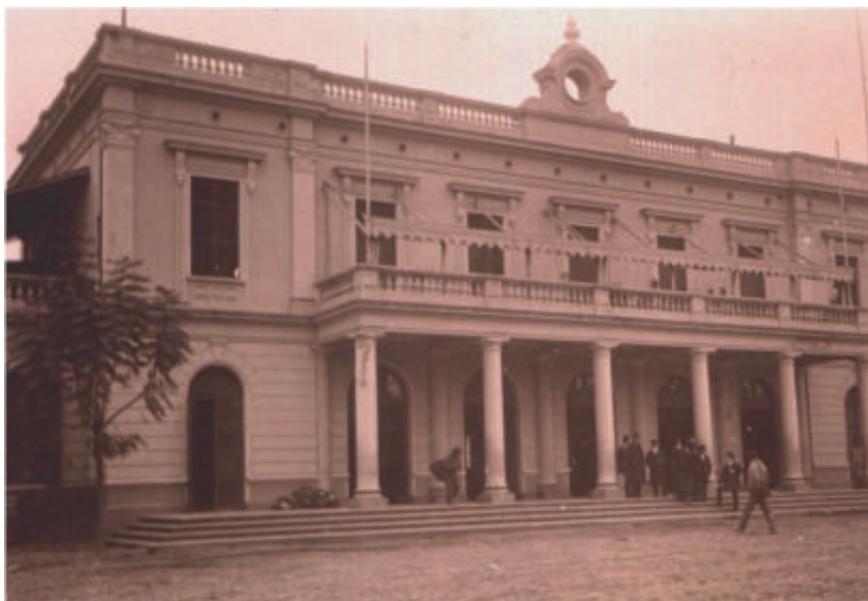
Figura 10. Edificio de Pasajeros Estación Tucumán Sunchales Mitre, 1910.  
Foto: Archivo General de la Nación.

La cubierta, de este espacio en doble altura, fue considerada tipo para las grandes estaciones de ferrocarril. Su estructura consistió en la combinación de una armadura consistente en cordón superior recto e inferior curvo, unidos con nervaduras longitudinales. La envolvente de los lados laterales se ordenó según la repetición de un módulo conformado por un gran arco al que se le superpusieron tres más pequeños. De modo que pareció recrearse el esquema característico de los planos verticales de una catedral, arquería y triforio, que en este caso se convirtieron en un gran claristorio a lo largo del andén.

El reloj al inicio del sector de andenes es lo que puede decirse una joya de la prefabricación de catálogo, único en el Noroeste Argentino. Fue realizado según la placa que poseía hasta hace algunos años por una importante firma inglesa “Singer & Sons. Ltd. Frome. English Make”.<sup>3</sup> Esta

empresa, nacida en 1847, se dedicaba a la fundición a presión. Su exquisita ornamentación está basada en formas *Art Nouveau* donde se recrearon cabezas de animales, así como vegetales y lazos en formas curvas. La firma de Andrew Handyside fue la que fabricó la estructura de hierro de toda la estación. Su sello puede leerse en las columnas centrales de la cubierta de los andenes y en las galerías, perpendicular a aquellos, de los sectores de espera.

Sus ménsulas revelan un importante desarrollo en la ornamentación de formas onduladas provenientes de la estilística del *Art Nouveau* combinadas con la estructura de sostén. La mencionada empresa fue artífice de otro de los catálogos que circularon por nuestro medio: Andrew Handyside and Co., Works in Iron, publicado en 1874, expresaba toda la ornamentación y estructura en hierro que su producción.

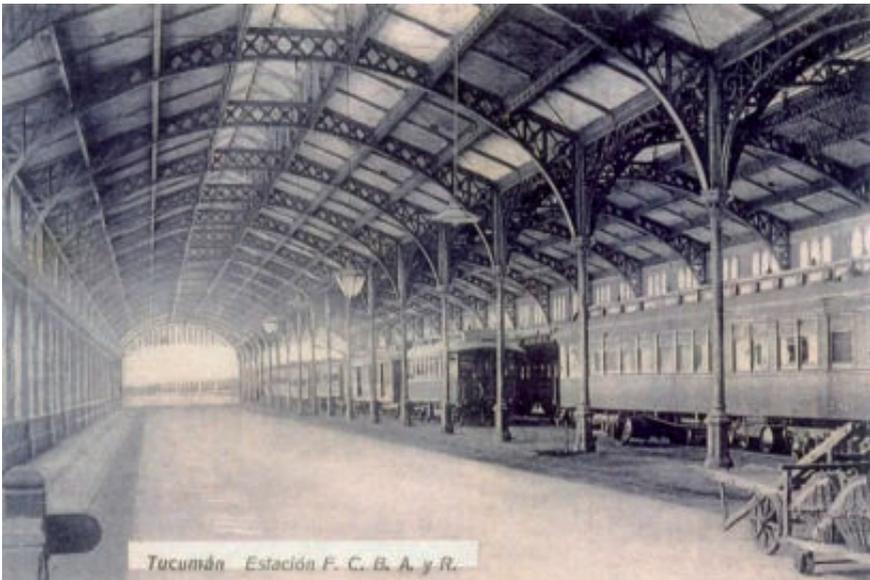
Figura 12. Interior del Edificio de Pasajeros, sector de los andenes.  
Fuente: [<https://www.lagaceta.com.ar/nota/560902/economia/tren-tucumanretiro-vuelve-mano-estatal.html>].

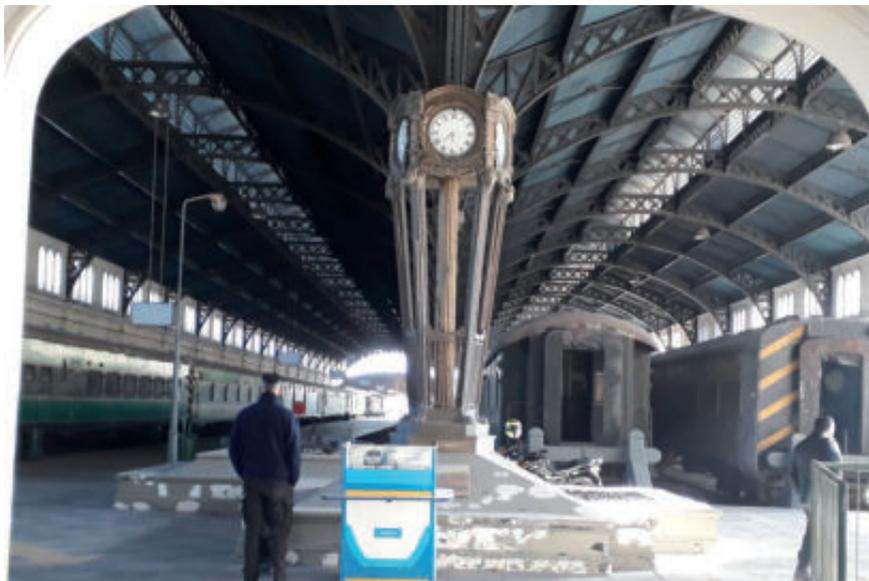
Figura 13. Edificios de Pasajeros Estación Tucumán Sunchales Mitre. Andenes y reloj. Ferrocarril Mitre Tucumán. Foto: Luis Bruna.

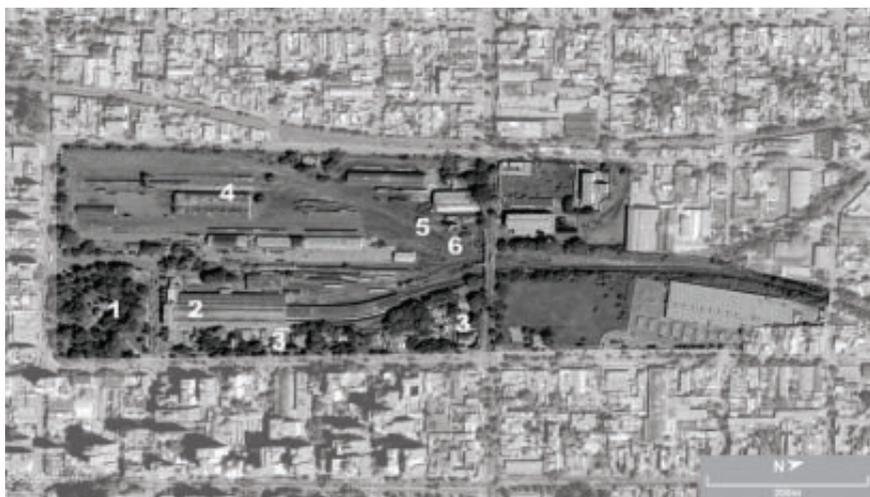
Figura 14. Estación Tucumán Sunchales Mitre. Fuente: elaboración propia en base a Google Earth, 2023.

Referencias: 1. Plaza / 2. Edificio de Pasajeros / 3. Viviendas / 4. Depósito de locomotoras / 5. Plataforma giratoria / 6. Tanques de agua.

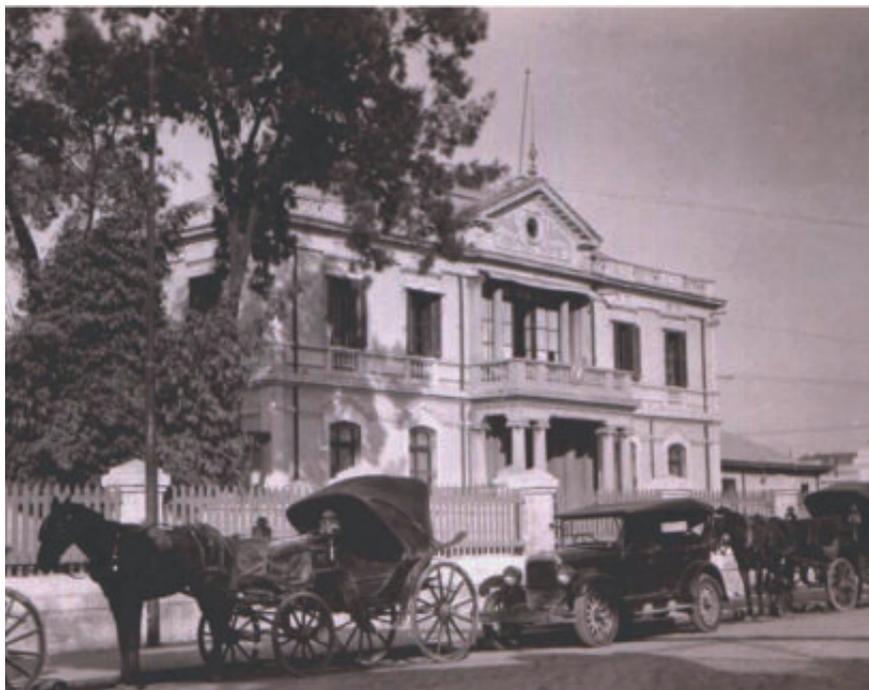
Figura 15. Edificio de Pasajeros Estación Tucumán El Bajo, 1910.  
Fuente: Archivo General de la Nación.

La construcción evidenció el uso de una tipología de palacio muy difundida en Francia en el siglo XVII. Se destacó con absoluta claridad su composición simétrica, remarcado en el eje por un pórtico de acceso y el almohadillado. El frontón fragmentado, típico del renacimiento tardío o manierista, coronó el sector central donde además se usó el orden en forma apareada. Al comparar fotos antiguas con el estado actual, se puede observar la desaparición de las balaustradas que acompañaban a las aberturas, reemplazados hoy por muros, lo mismo sucedió con el remate en el balcón situado sobre el eje y el coronamiento de hierro situado sobre la cumbrera. Motivos *Art Nouveau* y formas curvas completaron el frontispicio y la parte superior del edificio respectivamente. Los guardapolvos en forma de tímpano de la fachada hacia la calle permanecieron al menos hasta 1910, según las fotografías. En la actualidad se encuentran transformados en un cornisamiento rectilíneo. Según algunas fotos de la colección Poulet (2006), los andenes se cubrieron con una estructura muy sencilla basada en pequeñas armaduras metálicas sostenidas por columnas de hierro. En la actualidad, han quedado vestigios de soportes puntuales de hierro con vigas en voladizo y cubierta de chapa.

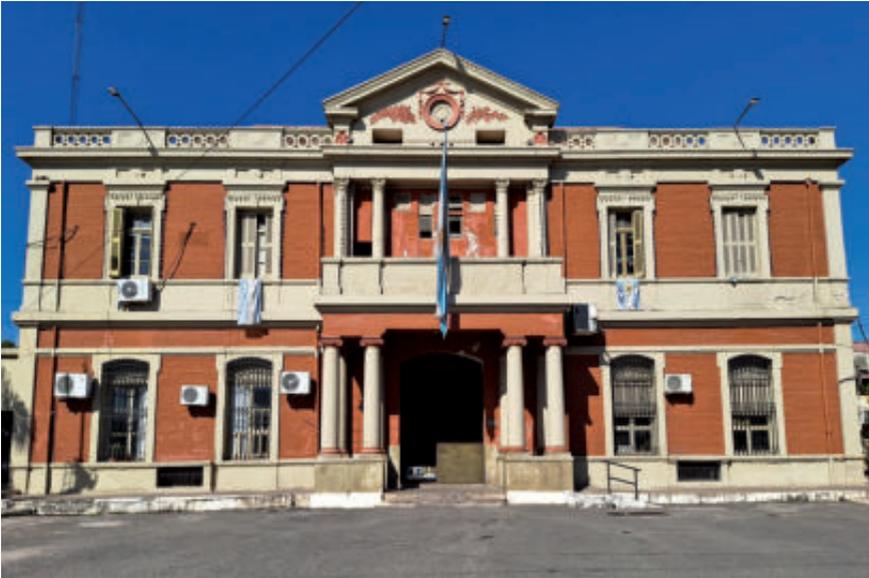
Figura 16. Edificio de Pasajeros, Estación Tucumán El Bajo, 2023.  
Foto: Mónica Ferrari.

Entre 1995 y 1996 se realizó lo que se llamó “Remodelación ferroubanística”, la que contempló una parte del cuadro de estación. En ese momento se fraccionó el área ferroviaria para insertar una calle y permitir el paso automovilístico, quedando la parte norte con la correspondiente transformación y la parte sur fue sometida al abandono y luego demolida para la construcción de escuelas. La intervención solo contempló una parte, se levantaron las vías y se reemplazó el sector con una avenida con palmeras y detalles desvinculados del paisaje ferroviario. Los edificios se transformaron sin algún criterio de conservación y perdieron su carácter original. La dejadez, relevada en 2023, evidencia el abandono del edificio de pasajeros cuya fachada hacia las vías no sólo fue alterada con la inserción de una nueva galería, sino que además tiene las antiguas celosías cortadas, huecos en los antiguos muros y plantas que emergen de la losa del balcón entre otras patologías. En la fachada que da hacia la calle, el deterioro está tapado con pintura. Uno de los galpones ferroviarios no tiene cubierta, su estructura de madera resiste al embate de años de abandono, aunque está a punto de colapsar.

La organización planimétrica del edificio de pasajeros muestra una composición en parrilla, tripartita del espacio donde, en el sector central, el *hall* principal vincula el acceso de la calle con el área de andenes. Este tipo fue empleado, en varios edificios del Noroeste Argentino. En este caso, para salvar el desnivel entre la calle y los andenes una pronunciada escalera descendía desde el *hall* de acceso. En los laterales del cuerpo central se dispusieron dos alas que cumplieron la función de basamento, sobre ellas se ubicaron galerías desde las que se podía observar desde lo alto la llegada de los trenes. De la observación de fotografías antiguas puede reconocerse que con posterioridad se levantaron muros perimetrales y las galerías pasaron a ser locales cerrados.

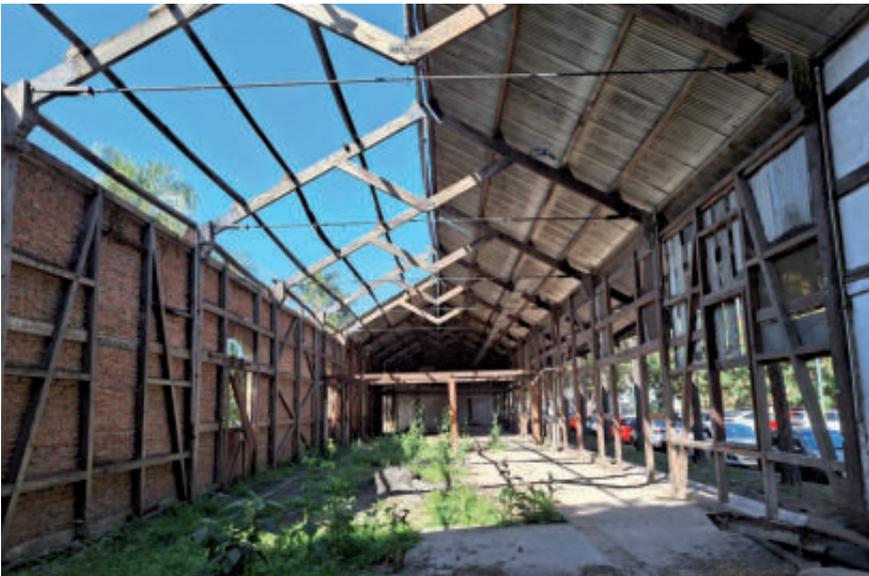
Figura 17. Depósito de cargas en ruinas, Estación Tucumán El Bajo, 2023.  
Foto: M. Ferrari.

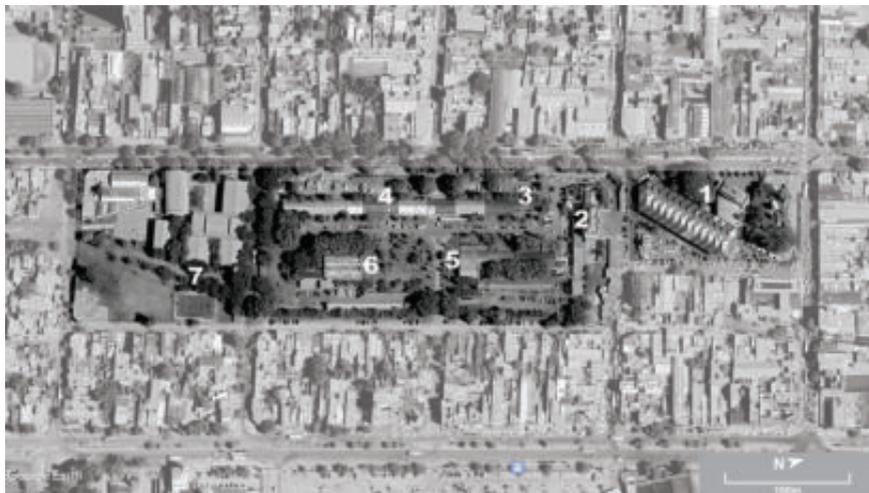
Figura 18. Estación Tucumán El Bajo. Fuente elaboración propia en base a *Google Earth*, 2023.

Referencias: 1. Antigua plaza Constitución, luego Estación Terminal de Ómnibus, actualmente espacios feriantes / 2. Edificio de Pasajeros / 3. Depósito de cargas en ruinas / 4. Depósito de cargas / 5. Depósito de locomotoras / 6. Depósito de locomotoras / 7. Nuevas intervenciones.

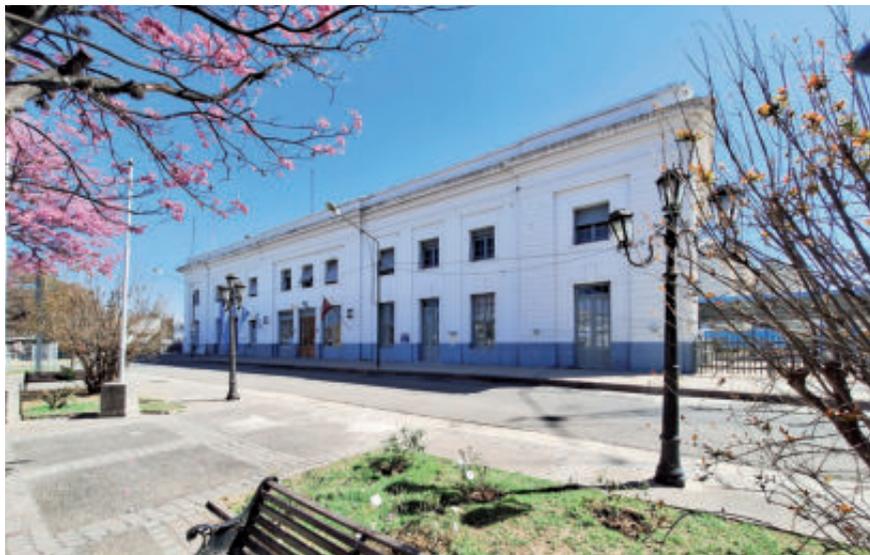
Figura 20. Edificio de Pasajeros y sector de andenes, Estación Salta, 2023.  
Foto: M. Ferrari.

Cuando se realizó la ampliación en altura se respetó la planta original, pero se cambió la estética de la fachada. Desaparecieron los guardapolvos, las columnas y la cornisa para dar lugar a un ropaje exterior muy austero siguiendo la composición en parrilla y simétrica con la que se había originado. En el nuevo lenguaje se adoptaron los cánones compositivos de la arquitectura académica como el énfasis en el eje y los sectores esquineros sobresalientes del plano de la fachada. Estos se destacaron, además, mediante una textura de almohadillado. El remate superior se determinó con una importante cornisa y el límite superior se realizó mediante un pretil de paramento liso. La sencillez del planteo en su simetría total gira en torno al eje principal determinado por el gran *hall* de acceso que se conecta directamente con el sector de andenes. Este espacio funciona como sala de espera y venta de boletos de los trenes que actualmente circulan a Socompa o a San Antonio de los Cobres (el llamado “Tren a las nubes”). Tiene edificios en buen estado de conservación (particularmente, el de pasajeros), regular y malo (en el resto de los edificios). Hay varios depósitos que están siendo usados, pero otros en estado total de abandono. Sólo dos de los edificios han tenido transformaciones: donde funciona la Unión Ferroviaria y el Sistema de Seguridad 911. El Molino harinero de la cooperativa agrícola harinera de Salta ubicado colindante al cuadro de estación se encuentra en ruinas.

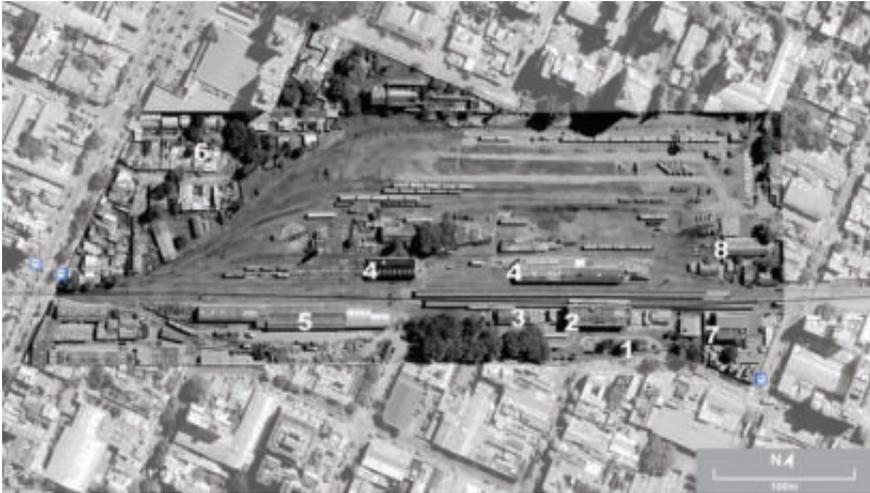
Figura 22. Estación Salta. Fuente: elaboración propia en base a *Google Earth*, 2023.

Referencias: 1. Plazoleta / 2. Edificio de Pasajeros / 3. Depósito de encomiendas / 4. Talleres / 5. Depósitos de cargas / 6. Viviendas / 7. Nuevos usos (911) / 8. Oficina.

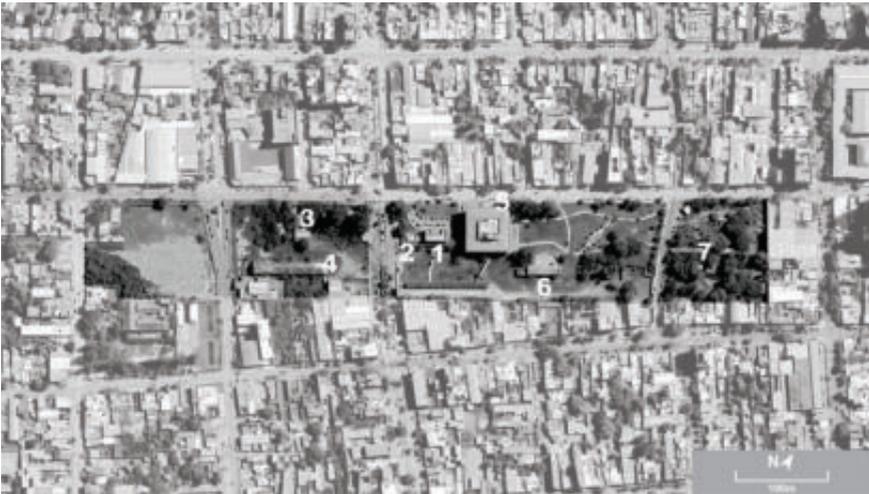
Figura 25. Estación Santiago Central Córdoba. Fuente: elaboración propia en base a *Google Earth*, 2023.

Referencia: 1. Edificio de Pasajeros / 2. Antiguo depósito de encomiendas totalmente transformado / 3. Sector de viviendas / 4. Depósito de cargas / 5. Nueva intervención (Consejo Deliberante Municipal) / 6. Depósito de carga (actualmente teatro) / 7. Cobertizo de locomotoras.

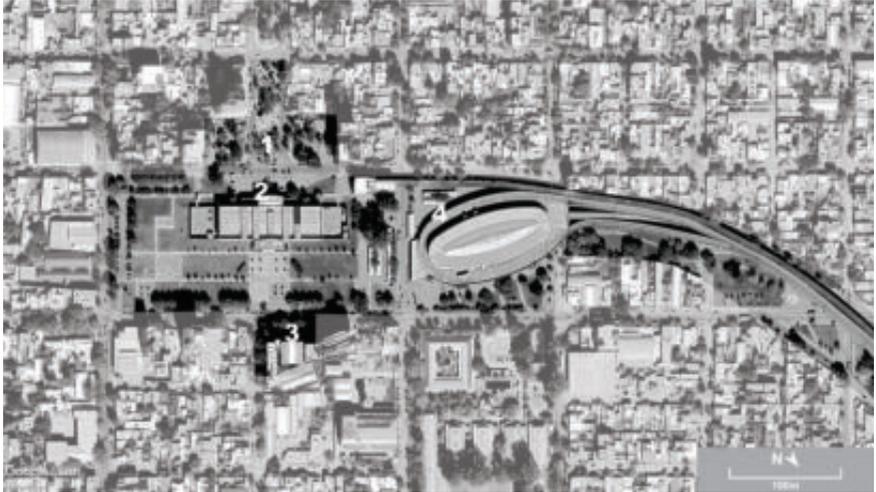
Figura 29. Estación Santiago Sunchales. Fuente: elaboración propia en base a *Google Earth*, 2023.

Referencias: 1. Plaza / 2. Edificio de Pasajeros transformado actualmente en centro de convenciones (FORUM) / 3. Tanque de agua elevado en el área se encuentra la Honorable Cámara de Diputados de Santiago del Estero / 4. Nueva intervención Estación Terminal de Ómnibus.

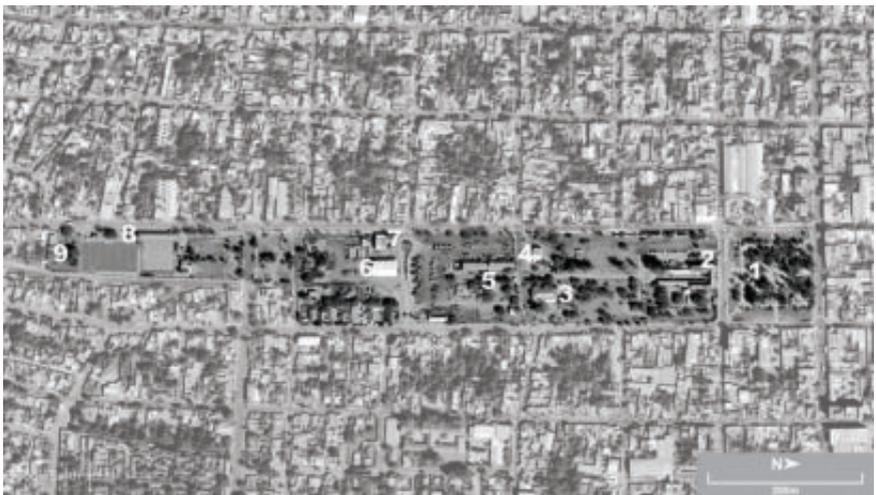
Figura 32. Estación Catamarca. Fuente: elaboración propia en base a *Google Earth*, 2023.

Referencias: 1. Plaza / 2. Edificio de pasajeros / 3. Depósito de locomotoras, actualmente teatro / 4. Nueva construcción / 5. Depósito de cargas reutilizados (actualmente Dirección General de Obras Públicas) / 6. Nueva construcción (Central de la Secretaría de Servicios Ciudadanos) / 7. Depósito de cargas totalmente transformado / 8. Depósito de locomotoras transformado parcialmente / 9. Cabina señales.

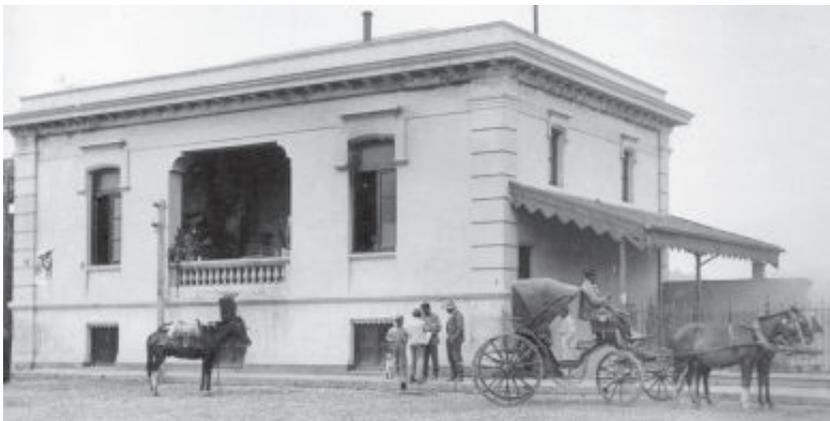
Figura 33. Edificio de Pasajeros de la Estación Jujuy antes de la remodelación.  
Fuente: Archivo General de la Nación.

Otro edificio de pasajeros fue construido próximo a la plaza fundacional de San Salvador, cuando se inició la construcción de la línea de Jujuy a La Quiaca, según puede verse en la imagen no fechada del Archivo General de la Nación (Figura 33). Su forma actual responde a la ampliación de dos alas y remodelación de la fachada, realizada antes de 1910, según lo declara la segunda imagen fechada por el mencionado repositorio (Figura 34). Su forma simétrica, monumental, el uso de la mansarda y la composición en tres niveles, que se observa en la fachada, constituyen los elementos típicos de la arquitectura francesa. Como varios edificios de pasajeros de las estaciones cabeceras se caracterizó por poseer un volumen con todo el ropaje propio del siglo XIX y los elementos decorativos clásicos para darle su jerarquía. Por detrás, el sector de los andenes fue el sitio donde se expresó la tecnología propia del XIX y la expresión de los ingenieros. La estructura de la cubierta consistió en armaduras de hierro y la utilización de vidrio en sectores de la cumbre. Para su construcción, necesitó salvar el desnivel entre la calle y las vías. Los accesos en este caso son atípicos puesto que no se realizaron por el eje del edificio sino a través de las cuatro puertas en arco ubicadas en las alas. Las que están más cerca del cuerpo central permitieron el acceso a los andenes a través de escaleras y las de los extremos a través de rampas.

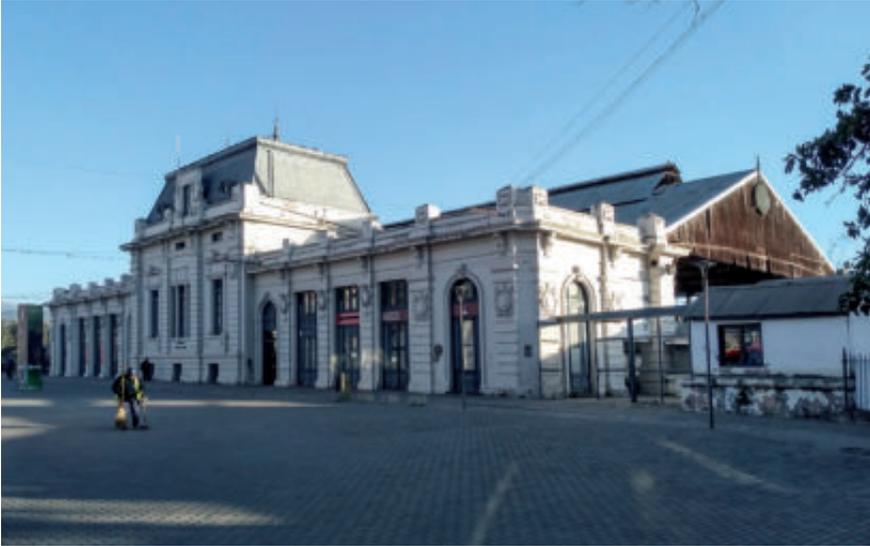
Figura 35. Edificio de Pasajeros Estación Jujuy, 2023.

análisis de imágenes satelitales de *Google Earth* correspondientes a los años 2002 y 2023 constatamos la utilización de terrenos ferroviarios por parte de particulares en el sector norte del cuadro de estación, al punto de presentar un paisaje urbano altamente degradado con espacios de depósitos de chatarra, entre otros aspectos. Como contraposición, la cara sur –por donde existe una mayor circulación de personas y automóviles– ha sido restaurada y su calle mejorada con equipamiento urbano, aunque la feria de artesanos muestra algunos signos de falta de conservación. El edificio de pasajeros se encuentra en regular estado de conservación, que se evidencia en falta de limpieza de fachada, caída de revoques en diversos sectores, humedad de capa, etc.

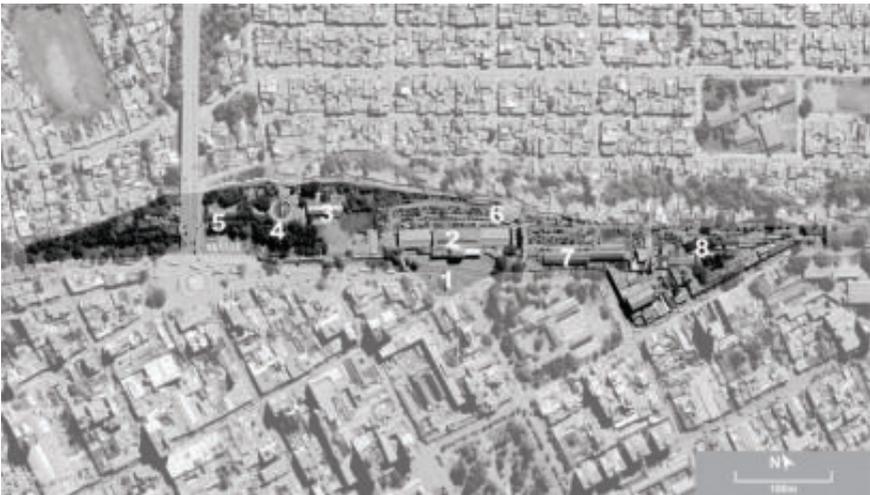
Figura 36. Estación Jujuy. Fuente: elaboración propia en base a Google Earth, 2023.

Referencias: 1. Plazoleta / 2. Edificio de Pasajeros / 3. Depósito de locomotoras / 4. Plataforma giratoria / 5. Departamento de Vía y Obras / 6. Nuevas intervenciones / 7. Depósito de carga / 8. Sector de viviendas, oficinas y depósitos de carga.
