# Patrimonio ferroviario de las ciudades capitales del Noroeste argentino. Arquitectura y transformaciones

STATE OF THE RAILWAY HERITAGE OF THE CAPITAL CITIES OF NORTHWEST ARGENTINE. ARCHITECTURE AND TRANSFORMATIONS

*Mónica Ferrari* \*  
*Oriana Martinelli* \*\*

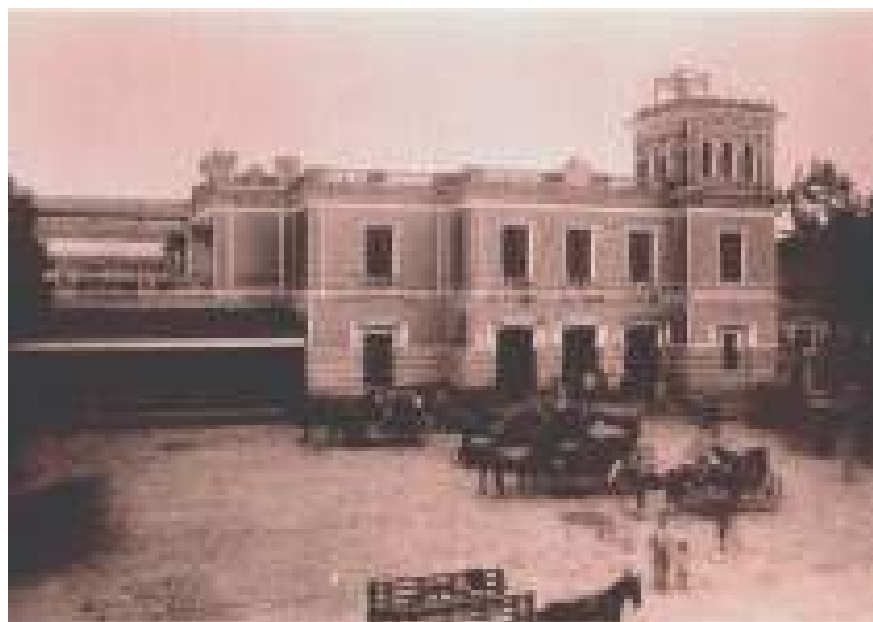
**Figura 1.** Edificio de Pasajeros, Estación Tucumán Central Córdoba, 1910.

Se inauguró en 1876, al oeste del centro histórico, venía de Córdoba (línea construida por el FF.CC. Central Córdoba), continuó de Córdoba a Tucumán y de allí a Salta, a Jujuy y a La Quiaca y El Ramal (línea construida por el FF.CC. Central Norte) (López, 1994).<sup>1</sup> La organización planimétrica del edificio de pasajeros, respondió a una organización en parrilla en el cuerpo central y locales alineados en los laterales. Sobre éste se desarrolló una segunda planta con una torre de escaleras saliente de la fachada, articulando de este modo una composición lineal con una asimétrica en dos niveles. El edificio actual presenta varias modificaciones respecto al original, de acuerdo a una foto de 1910, se le aumentó una planta ampliado su ala norte. En la actualidad la envolvente está desprovista de varios elementos ornamentales que poseía en el siglo XIX. El empleo de la torre, aunque poco común en el NOA, fue un recurso muy usado en la historia de la arquitectura para indicar lugares significativos y mostrar un símbolo de prestigio. En una de las fotos antiguas, puede observarse los modillones (una especie de almenado de formas curvas en el remate) y la trilogía de arcos, típicamente italiana. Se destacaba a nivel de planta baja un revestimiento en piedras – que también desapareció–, a modo del almohadillado característico de los palacios italianos.

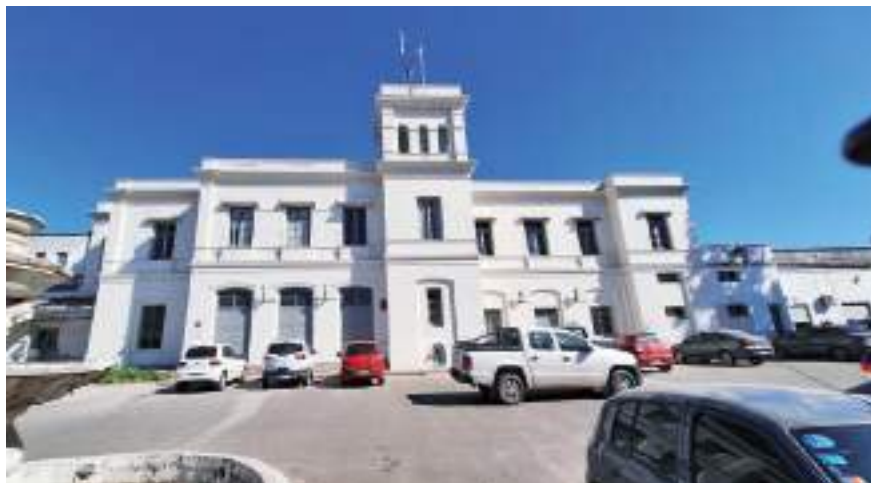
**Figura 2.** Edificio de pasajeros, Estación Tucumán Central Córdoba, 2023.  
Foto: M. Ferrari.

funcionaba un destacamento policial. En trabajos de campo pudo constatarse que sólo se utilizó una parte para la realización de puentes y túneles, lo que fue apoyado con el análisis de imágenes satelitales de *Google Earth* correspondientes a los meses de junio de 2013, y enero, marzo y julio de 2014. En ellas, pueden verificarse las evidencias de los edificios demolidos y la construcción de una nueva nave con idénticas características (esto último crea confusión con la construcción de un falso histórico, algo inaceptable desde la teoría de la conservación) (González Moreno-Navarro, 1996). En los sectores de depósitos de carga que dan a la calle 24 de Septiembre y Suipacha, se instaló un complejo deportivo, allí se almacenaron a partir de la década de 1960 productos de las bodegas Cavic (de San Juan) y Tomba (de Godoz Cruz, Mendoza). De acuerdo a la observación directa en los trabajos de campo realizados, en lo que se refiere al espacio de las viviendas se han conservado la mayoría de ellas, pero hay muchas en calamitoso estado de conservación. Estas situaciones ocurren en varios de los edificios ferroviarios e instalaciones que integran el cuadro de Estación. Por mencionar algunos de ellos, la cabina de señales, de dos plantas, ha sido sometida al abandono y se encuentra en muy mal estado con las carpinterías sin vidrios y la cubierta desaparecida.

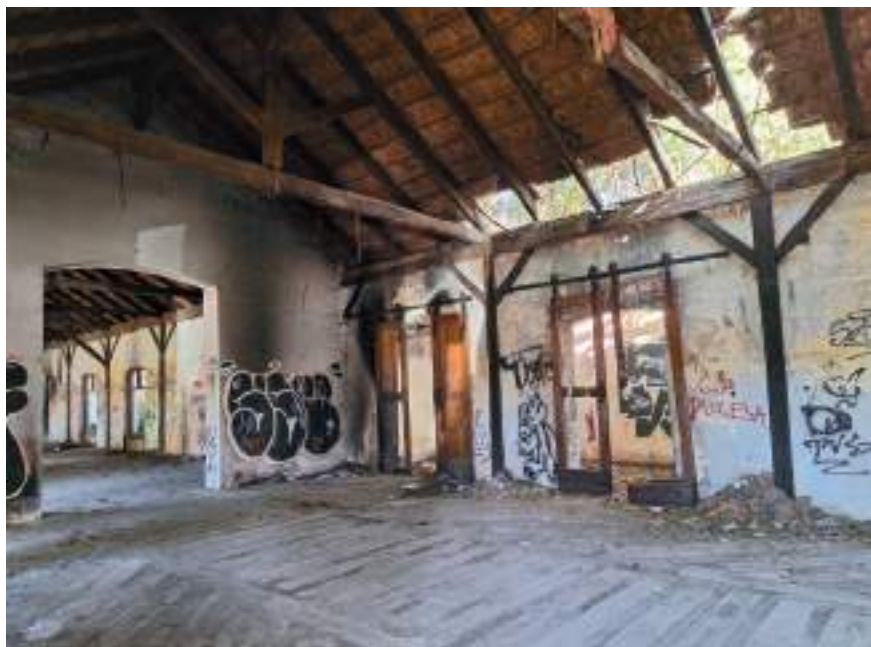
**Figura 3.** Depósito de cargas, Estación Tucumán Central Córdoba, 2023.  
Foto: M. Ferrari.

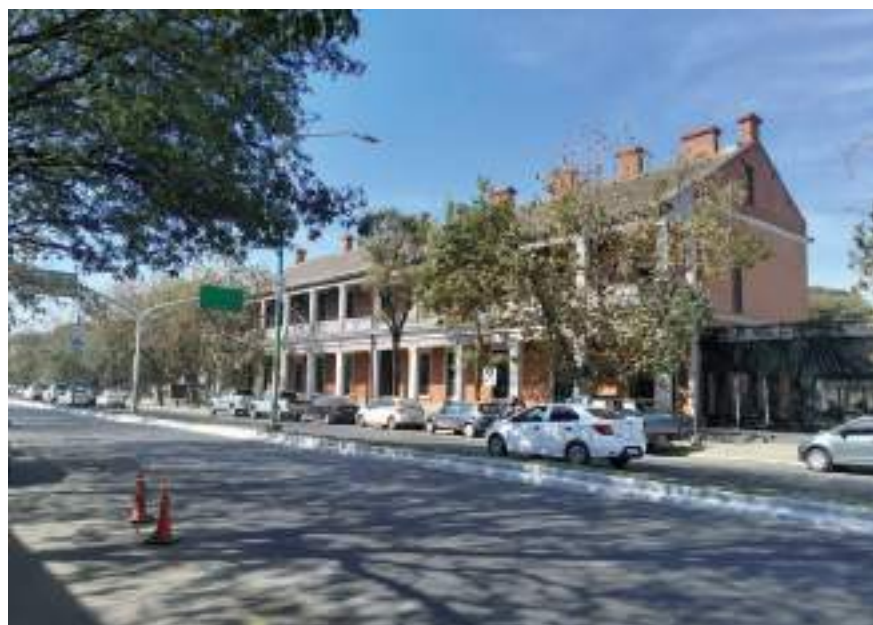
**Figura 7.** Edificio de Pasajeros, Estación El Provincial, 2023. Foto: M. Ferrari.

la calle y perpendicular al edificio. En la planta baja, el eje de simetría pasaba por el *hall* de acceso y los locales se situaban en forma consecutiva y alineada hacia ambos laterales. Se utilizó la clásica tipología de cuerpo longitudinal con galerías hacia el boulevard de acceso y otra hacia el andén, en el lado opuesto. Las características arquitectónicas sobresalientes estaban netamente emparentadas con la tradición inglesa. Un elemento constructivo que reveló el origen de sus constructores fue la serie de chimeneas que sobresalen del tejado. La cubierta inclinada, el uso del ladrillo visto, el tipo de aparejo, las tornapuntas de madera de la galería del andén completaron los elementos estilísticos ingleses usados en este edificio. Puede observarse que aún persisten varios sectores con tejas originales del momento de su construcción (perteneciente a la firma de Pierre Sacoman de Saint Henry-Marseille). En una foto antigua es posible advertir el uso de la estructura resistente y barandas de madera, mientras que en la actualidad presenta la sustitución de las mismas por mampostería. En la intervención que se realizó entre los años 2021 y 2023 se le despojaron de instalaciones adicionales adosadas realizadas con posterioridad a su primitiva construcción, esta iniciativa es parte de preservar.<sup>2</sup> En el interior se derribaron muros, se despojó parte de la losa del entrepiso, de desvirtuaron parte de los hogares que la caracterizaban, se introdujeron instalaciones adicionales de modo irrespetuoso como conductos de humo que ventilan por debajo de la cubierta del balcón corrido que da hacia la fachada. Se apoyó, además, una nueva estructura metálica sobre el antiguo muro, evidenciando una falta de respeto hacia uno de los pocos edificios del siglo XIX que tiene la ciudad. El resultado fue una pérdida de su originalidad en el interior transformándose en uno de los tantos ejemplos donde se encuentra ausente la conservación de la originalidad.

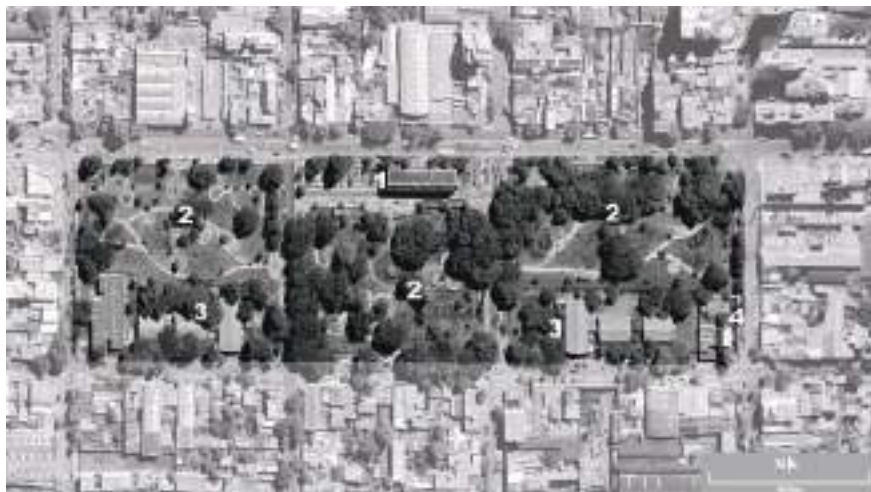
**Figura 9.** Estación Tucumán El Provincial. Fuente: elaboración propia en base a Google Earth, 2023.

Referencias: 1. Edificio de pasajeros (actualmente polo gastronómico) / 2. Espacios ferroviarios demolidos (actualmente parque público) / 3. Nuevas intervenciones (escuelas) / 4. Antigua vivienda ferroviaria.

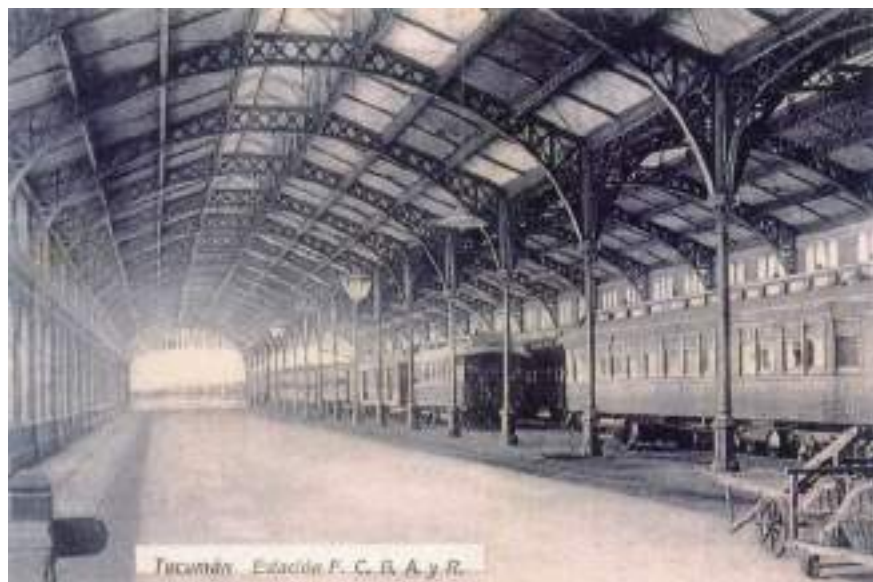
**Figura 12.** Interior del Edificio de Pasajeros, sector de los andenes.

La cubierta, de este espacio en doble altura, fue considerada tipo para las grandes estaciones de ferrocarril. Su estructura consistió en la combinación de una armadura consistente en cordón superior recto e inferior curvo, unidos con nervaduras longitudinales. La envolvente de los lados laterales se ordenó según la repetición de un módulo conformado por un gran arco al que se le superpusieron tres más pequeños. De modo que pareció recrearse el esquema característico de los planos verticales de una catedral, arquería y triforio, que en este caso se convirtieron en un gran claristorio a lo largo del andén.

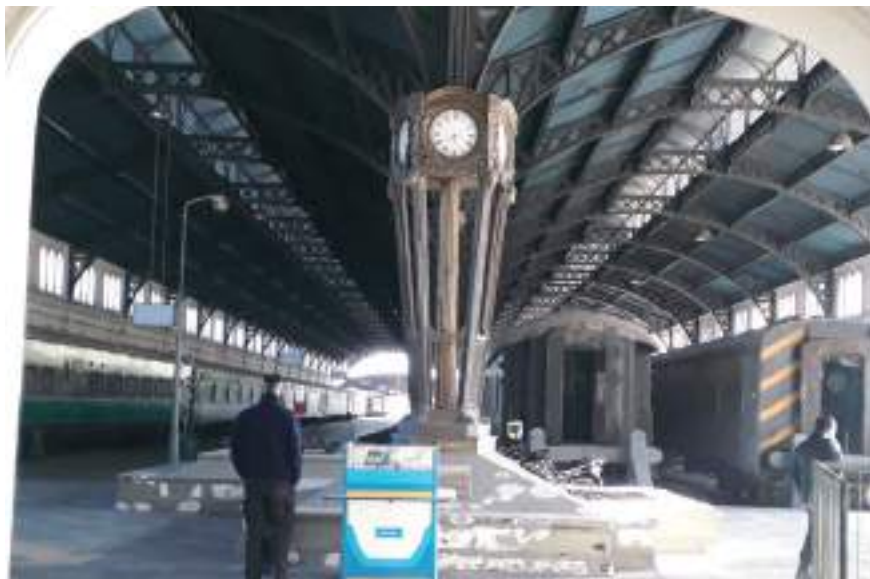
**Figura 13.** Edificios de Pasajeros Estación Tucumán Sunchales Mitre. Andenes y reloj. Ferrocarril Mitre Tucumán. Foto: Luis Bruna.

El reloj al inicio del sector de andenes es lo que puede decirse una joya de la prefabricación de catálogo, único en el Noroeste Argentino. Fue realizado según la placa que poseía hasta hace algunos años por una importante firma inglesa “Singer & Sons. Ltd. Frome. English Make”.<sup>3</sup> Esta

empresa, nacida en 1847, se dedicaba a la fundición a presión. Su exquisita ornamentación está basada en formas *Art Nouveau* donde se recrearon cabezas de animales, así como vegetales y lazos en formas curvas. La firma de Andrew Handyside fue la que fabricó la estructura de hierro de toda la estación. Su sello puede leerse en las columnas centrales de la cubierta de los andenes y en las galerías, perpendicular a aquellos, de los sectores de espera.

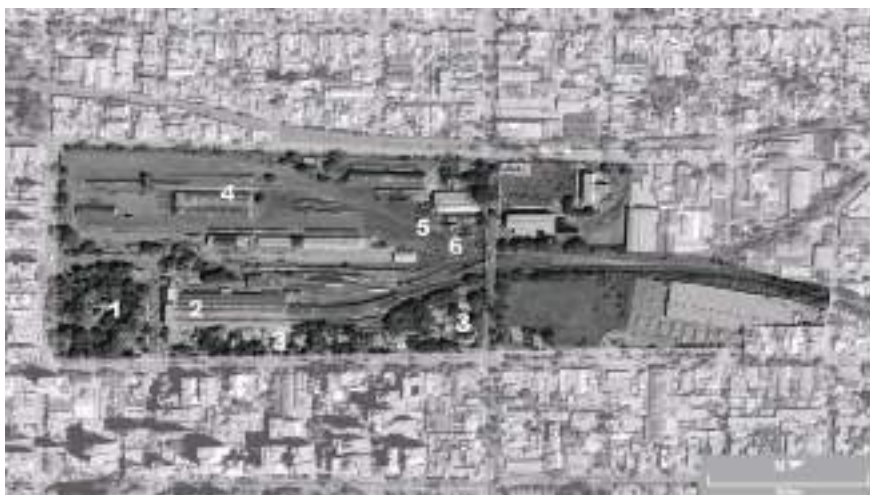
**Figura 14.** Estación Tucumán Sunchales Mitre. Fuente: elaboración propia en base a *Google Earth*, 2023.

Referencias: 1. Plaza / 2. Edificio de Pasajeros / 3. Viviendas / 4. Depósito de locomotoras / 5. Plataforma giratoria / 6. Tanques de agua.

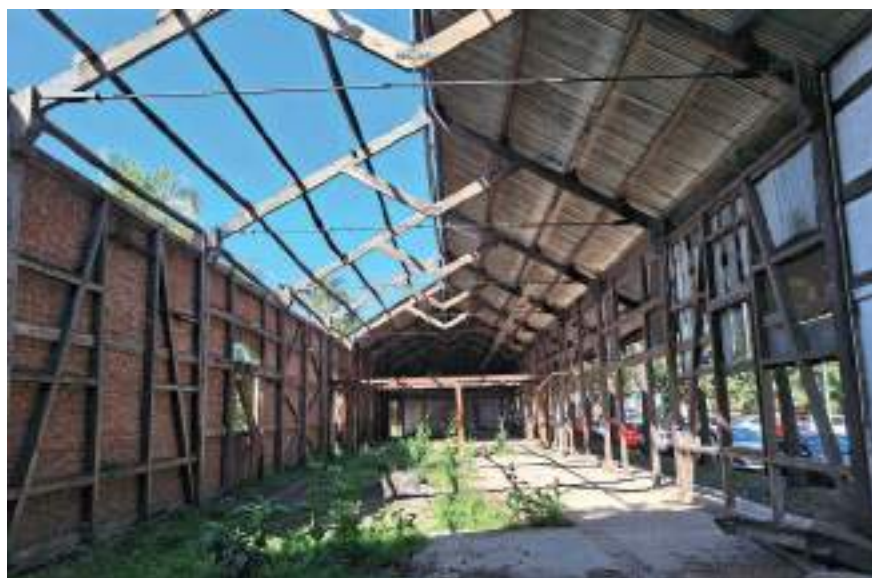
**Figura 17.** Depósito de cargas en ruinas, Estación Tucumán El Bajo, 2023.  
Foto: M. Ferrari.

Entre 1995 y 1996 se realizó lo que se llamó “Remodelación ferrouurbanística”, la que contempló una parte del cuadro de estación. En ese momento se fraccionó el área ferroviaria para insertar una calle y permitir el paso automovilístico, quedando la parte norte con la correspondiente transformación y la parte sur fue sometida al abandono y luego demolida para la construcción de escuelas. La intervención solo contempló una parte, se levantaron las vías y se reemplazó el sector con una avenida con palmeras y detalles desvinculados del paisaje ferroviario. Los edificios se transformaron sin algún criterio de conservación y perdieron su carácter original. La dejadez, relevada en 2023, evidencia el abandono del edificio de pasajeros cuya fachada hacia las vías no sólo fue alterada con la inserción de una nueva galería, sino que además tiene las antiguas celosías cortadas, huecos en los antiguos muros y plantas que emergen de la losa del balcón entre otras patologías. En la fachada que da hacia la calle, el deterioro está tapado con pintura. Uno de los galpones ferroviarios no tiene cubierta, su estructura de madera resiste al embate de años de abandono, aunque está a punto de colapsar.

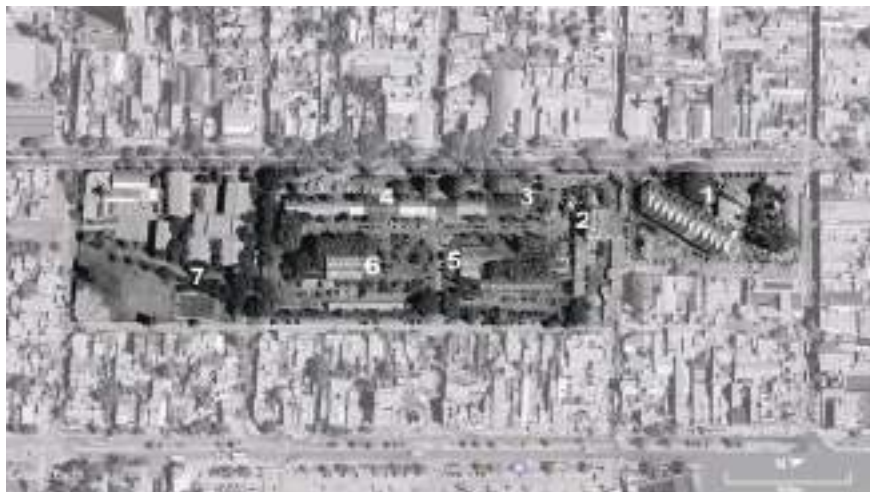
**Figura 18.** Estación Tucumán El Bajo. Fuente elaboración propia en base a *Google Earth*, 2023.

Referencias: 1. Antigua plaza Constitución, luego Estación Terminal de Ómnibus, actualmente espacios feriantes / 2. Edificio de Pasajeros / 3. Depósito de cargas en ruinas / 4. Depósito de cargas / 5. Depósito de locomotoras / 6. Depósito de locomotoras / 7. Nuevas intervenciones.

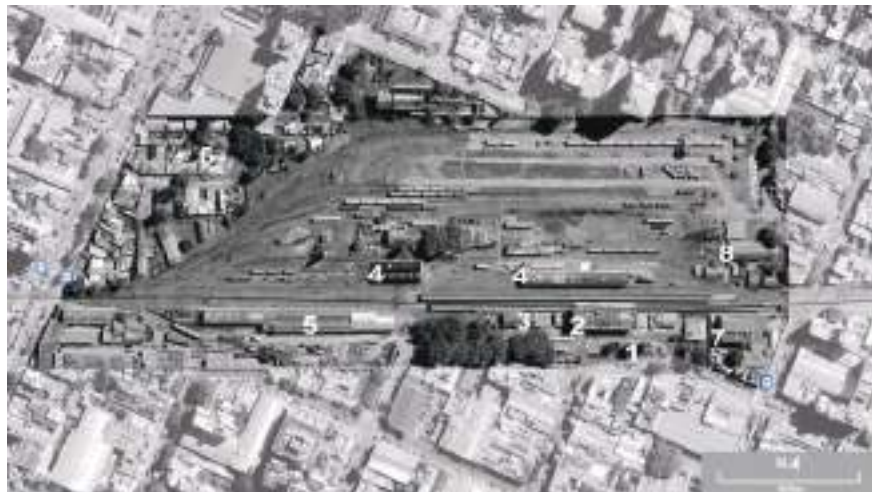
**Figura 22.** Estación Salta. Fuente: elaboración propia en base a *Google Earth*, 2023.

Referencias: 1. Plazoleta / 2. Edificio de Pasajeros / 3. Depósito de encomiendas / 4. Talleres / 5. Depósitos de cargas / 6. Viviendas / 7. Nuevos usos (911) / 8. Oficina.

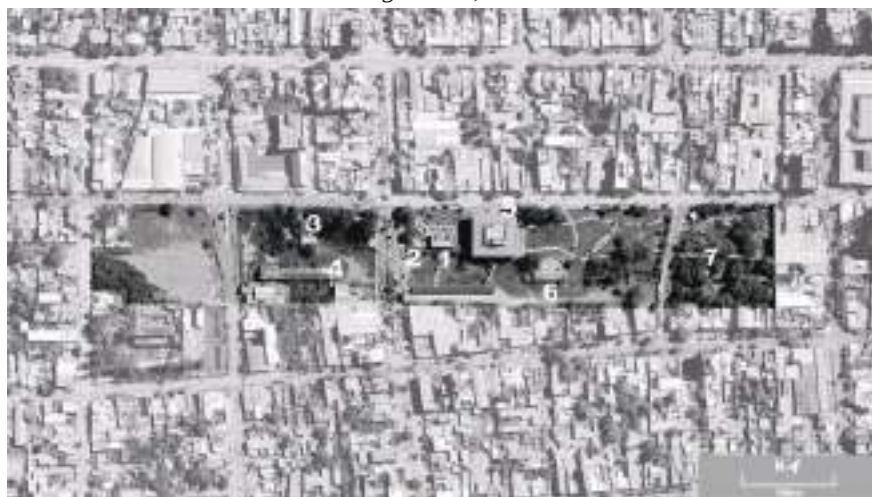
**Figura 25.** Estación Santiago Central Córdoba. Fuente: elaboración propia en base a *Google Earth*, 2023.

Referencia: 1. Edificio de Pasajeros / 2. Antiguo depósito de encomiendas totalmente transformado / 3. Sector de viviendas / 4. Depósito de cargas / 5. Nueva intervención (Consejo Deliberante Municipal) / 6. Depósito de carga (actualmente teatro) / 7. Cobertizo de locomotoras.

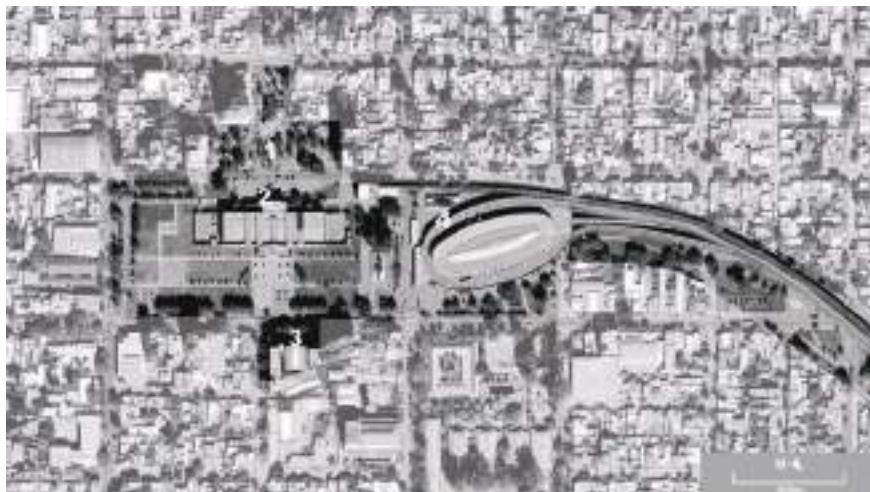
**Figura 29.** Estación Santiago Sunchales. Fuente: elaboración propia en base a *Google Earth*, 2023.

Referencias: 1. Plaza / 2. Edificio de Pasajeros transformado actualmente en centro de convenciones (FORUM) / 3. Tanque de agua elevado en el área se encuentra la Honorable Cámara de Diputados de Santiago del Estero / 4. Nueva intervención Estación Terminal de Ómnibus.

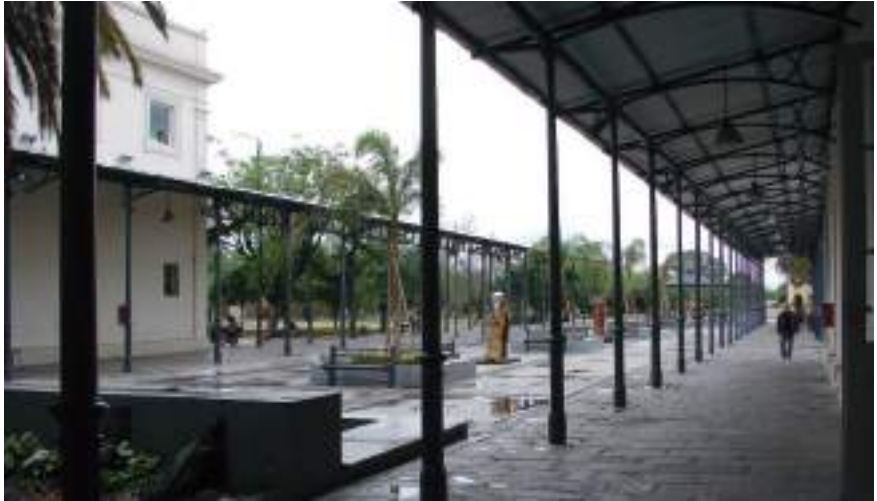
**Figura 31.** Andenes de la Estación Catamarca. Fuente: [<https://www.flickr.com/photos/miroab/6439740301/in/photolist-2MQ12R-aP4mrc-aP4k6z-aSaPG2/>].

es único en su tipo, está compuesta por una viga metálica de cordón superior recto e inferior curvo con nervaduras de hierro circulares apoyadas sobre delgadas columnas de hierro. El edificio de pasajeros se reutilizó como Palacio Municipal de la ciudad de Catamarca.

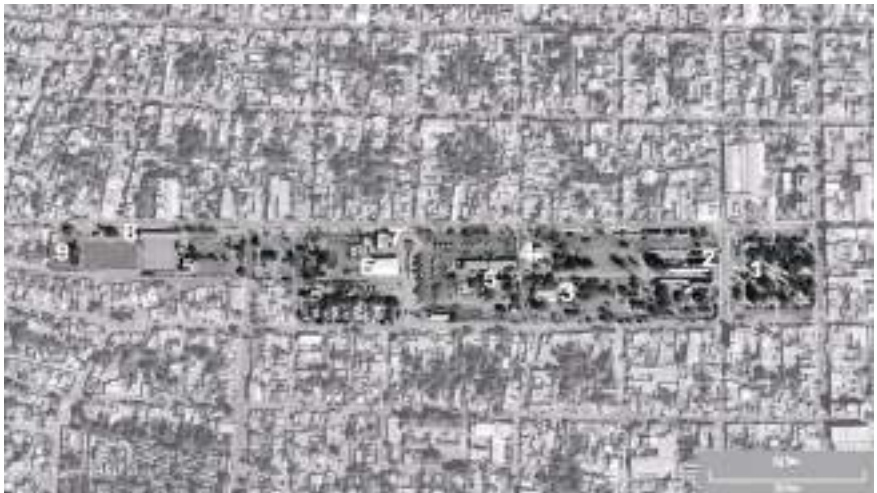
**Figura 32.** Estación Catamarca. Fuente: elaboración propia en base a *Google Earth*, 2023.

Referencias: 1. Plaza / 2. Edificio de pasajeros / 3. Depósito de locomotoras, actualmente teatro / 4. Nueva construcción / 5. Depósito de cargas reutilizados (actualmente Dirección General de Obras Públicas) / 6. Nueva construcción (Central de la Secretaría de Servicios Ciudadanos) / 7. Depósito de cargas totalmente transformado / 8. Depósito de locomotoras transformado parcialmente / 9. Cabina señales.

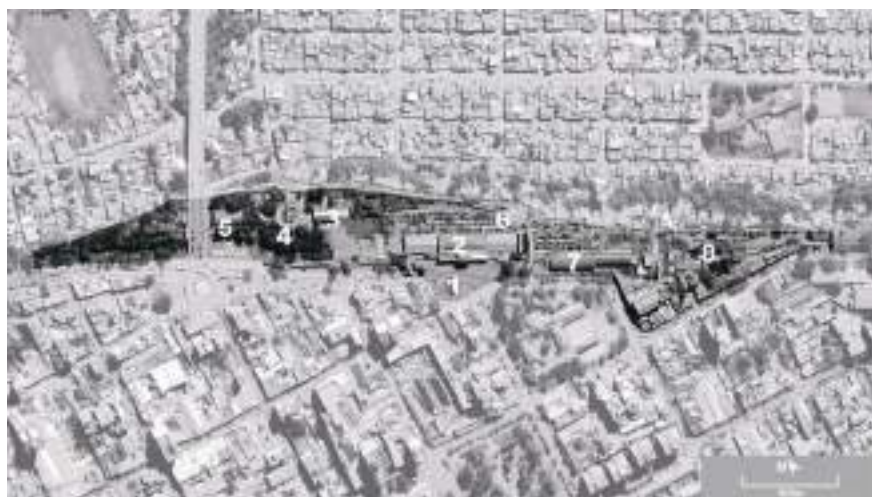
**Figura 36.** Estación Jujuy. Fuente: elaboración propia en base a *Google Earth*, 2023.

Referencias: 1. Plazoleta / 2. Edificio de Pasajeros / 3. Depósito de locomotoras / 4. Plataforma giratoria / 5. Departamento de Vía y Obras / 6. Nuevas intervenciones / 7. Depósito de carga / 8. Sector de viviendas, oficinas y depósitos de carga.
